Geomática aplicada para la obtención de estados deformacionales en la ingeniería estructural

Palabras clave: Geomática en estructuras, técnica de fotogrametría, ensayo de elementos estructurales.

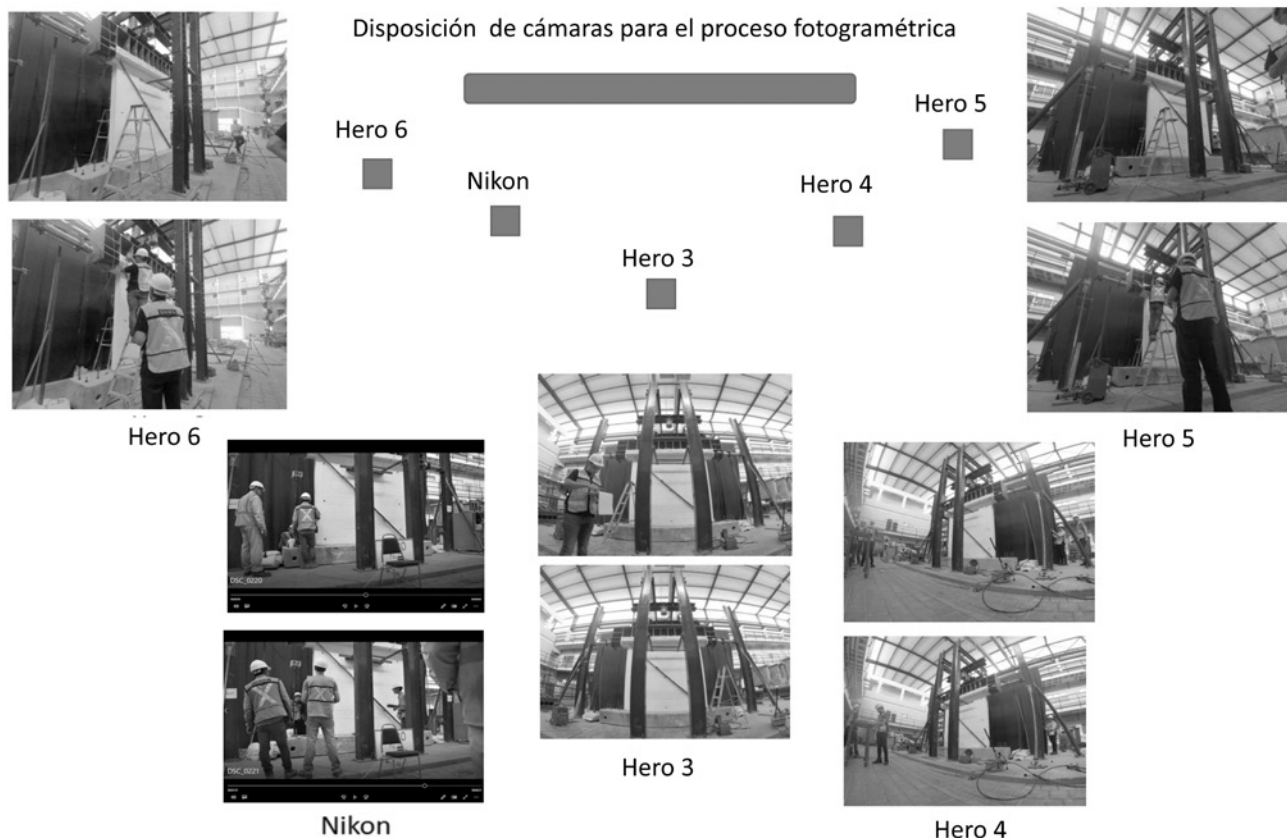
Figura 3. Control fotogramétrico del comportamiento de un muro de mampostería ensayado a carga cíclica reversible.

Los muros de mampostería confinada son ampliamente utilizados en la construcción de vivienda, proveen la capacidad de resistir cargas gravitacionales y laterales inducidas por sismos o huracanes. Actualmente existe la necesidad de proporcionar una evaluación completa de estas estructuras frente a la solicitud de esfuerzos de flexión y de cizallamiento. En este proyecto se ensayó un muro de mampostería sometido a carga cíclica reversible. Para ello se emplearon dos gatos hidráulicos con sus respectivas celdas de carga de 150 ton cada uno, aplicando previamente una precompresión al muro. En una primera etapa se realizaron prue-

bas con escáneres por medio de un proceso fotogramétrico con cinco modelos de cámaras GoPro, con la disposición que se presenta en la figura 3. La programación de las fotografías se realizó a cada 0.5 seg.
